## Wycena wartości

Zadanie: Ocena stanu technicznego i określenie wartości rynkowej pojazdu

| DANE IDENTYFIKACYJNE POJAZDU | | Dane: [D] III-2026 |
|---|---|---|
| Marka: | VOLKSWAGEN | Nr rejestracyjny: WD8716K |
| Model pojazdu: | Amarok TDI MR`12 E5 3.0t | Nr Info-Ekspert: 040-06737 |

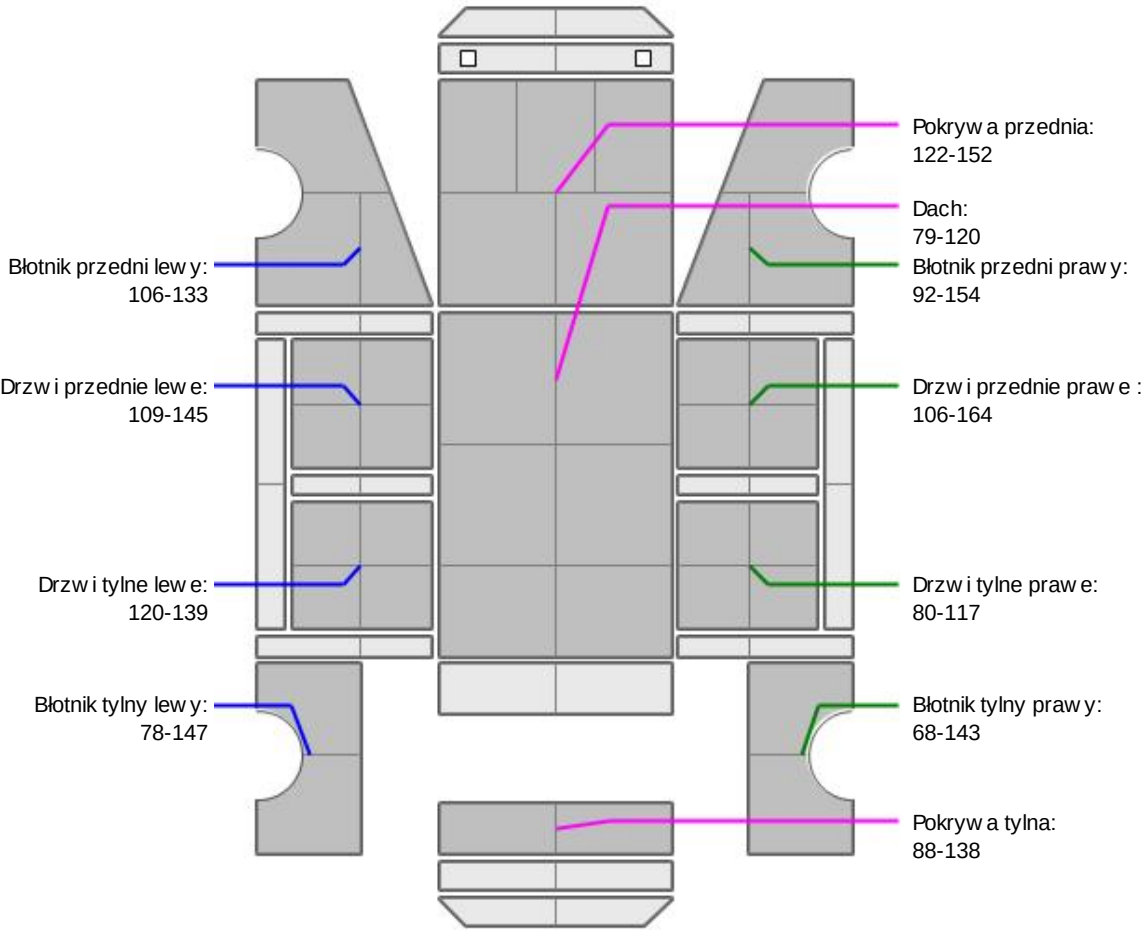
NADWOZIE – Opis powłoki lakierowej

| L.p. | Nazwa elementu | L / P | Grubość powłoki [µm] | Opis |
| 1 | Pokrywa przednia | | 122-152 | |
| 2 | Dach | | 79-120 | |
| 3 | Błotnik przedni | L | 106-133 | |
| 4 | Drzwi przednie | L | 109-145 | |
| 5 | Drzwi tylne | L | 120-139 | |
| 6 | Błotnik tylny | L | 78-147 | |
| 7 | Błotnik przedni | P | 92-154 | |
| 8 | Drzwi przednie | P | 106-164 | |
| 9 | Drzwi tylne | P | 80-117 | |
| 10 | Błotnik tylny | P | 68-143 | |
| 11 | Pokrywa tylna | | 88-138 | |

Podane przedziały grubości powłoki lakierowej poszczególnych elementów dotyczą wyłącznie punktów pomiarowych, tj. trzech wybranych miejsc na danym elemencie nadwozia. Nie oznacza to, że w pozostałych obszarach danego elementu grubość powłoki jest jednakowa ani że nie może wykraczać poza wskazane zakresy. Pomiary wykonano urządzeniem będącym w posiadaniu rzeczoznawcy. Pomiar
